PREFEITURA MUNICIPAL DE AGUAÍ

VIADUTO RUA JOAQUIM JOSÉ
Aguaí - SP

ASSUNTO: Levantamento das Manifestações Patológicas da Obra de Arte

CÓDIGO DO DESENHO: DE-7061-IP-002

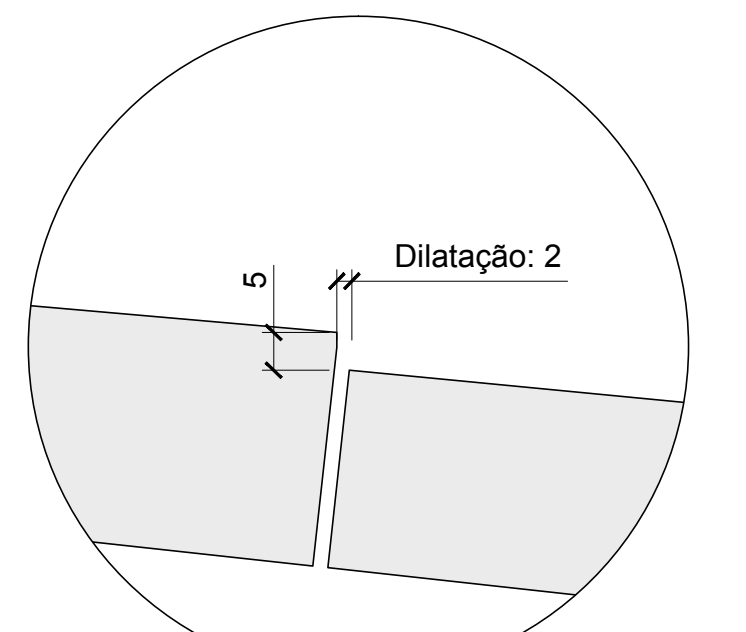
DETALHE 1
DESNÍVEL ENTRE ENCONTRO E TABULEIRO

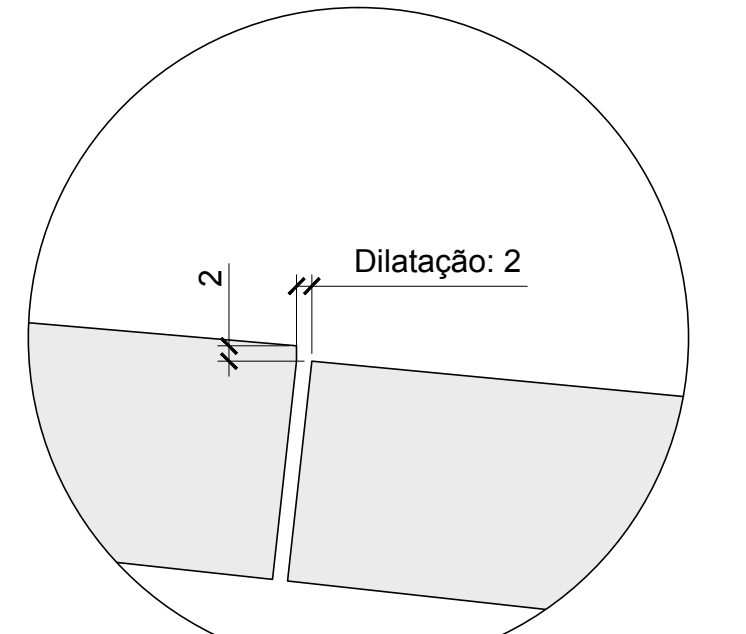
DETALHE 2
DESNÍVEL ENTRE ENCONTRO E TABULEIRO

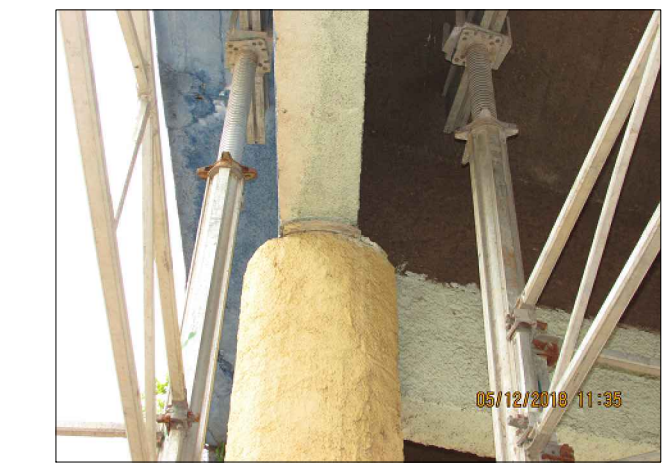
DETALHE DA MADEIRA ENTRE VIGA E PILAR

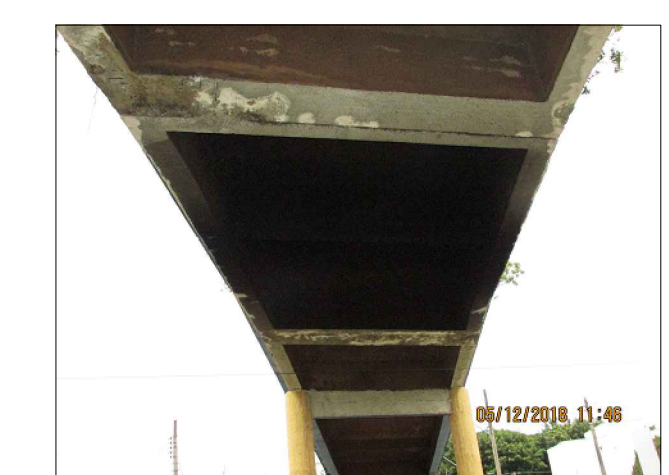
MANCHA DE UMIDADE NA FACE INFERIOR DO DENTE GERBER

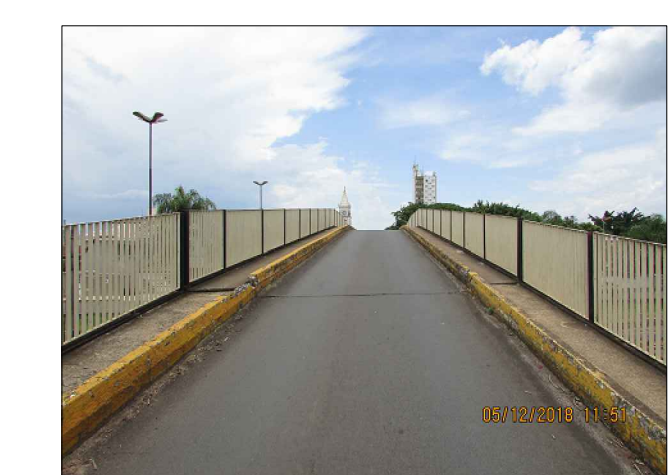
DESNÍVEL DO PASSEIO

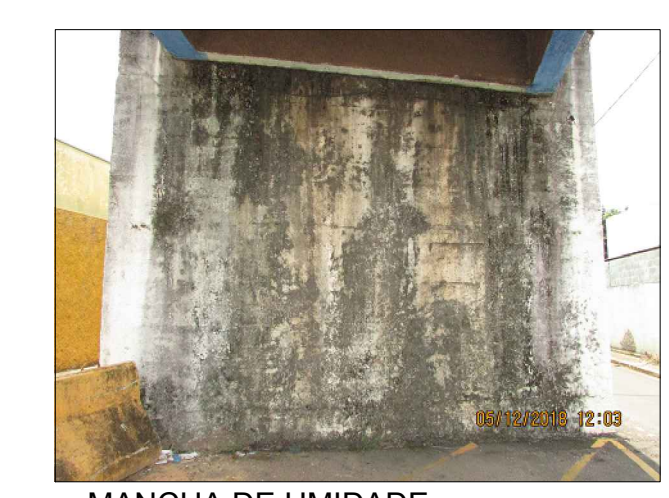
MANCHA DE UMIDADE NO ENCONTRO

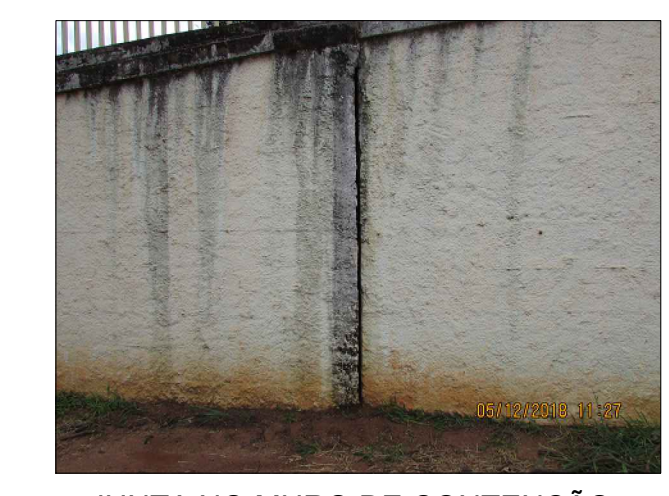
JUNTA NO MURO DE CONTENÇÃO COM 4 cm de ABERTURA

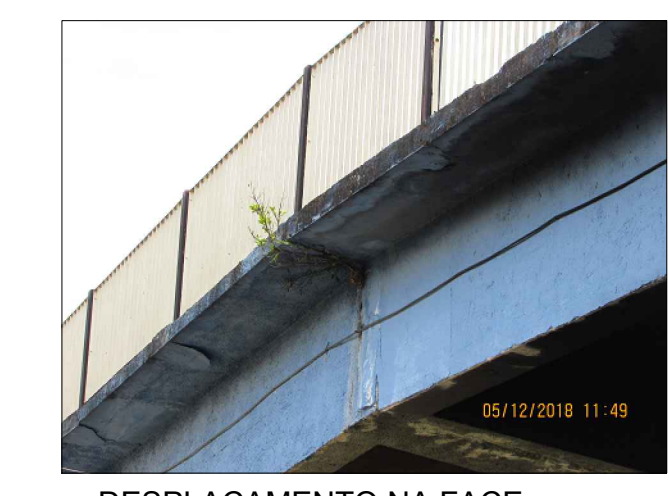
DESNÍVEL NA FACE INFERIOR DO PASSEIO E VEGETAÇÃO NO DENTE GERBER
